旭川空港 航空機騒音測定結果

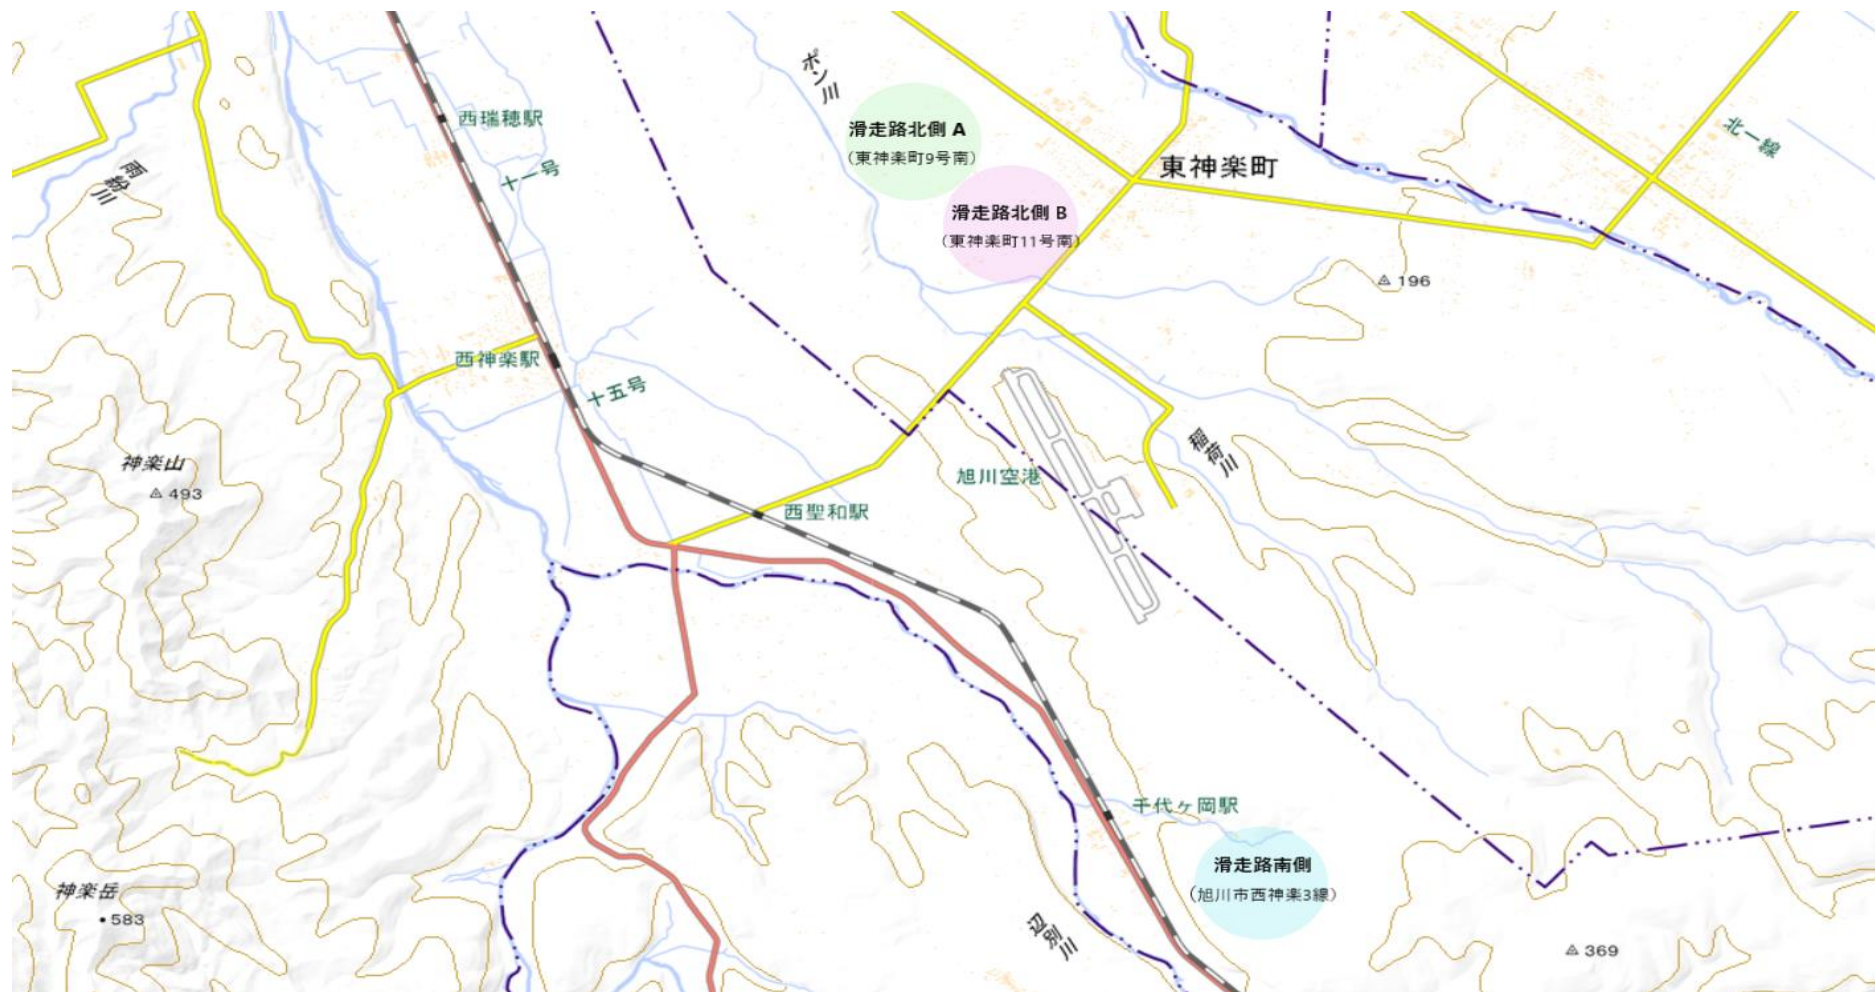
旭川空港周辺騒音測定位置図

測定位置	測定項目	地域 類型	環境基準値	令和 3年度	令和 4年度	令和 5年度	令和 6年度	令和 7年度	令和 8年度	令和 9年度	令和 10年度	令和 11年度	令和 12年度	備考
滑走路北側A (東神楽町9号南)	Lden	II	62.0以下	47.0	50.0									
滑走路北側B (東神楽町11号南)	Lden	II	62.0以下	52.0	55.0									
滑走路南側 (旭川市西神楽3線)	Lden	II	62.0以下	46.0	49.0
